RAPPORT D'ENQUÊTE SUR UN ÉVÉNEMENT AÉRONAUTIQUE
A99W0064

PERTE D'ESPACEMENT

L'AIRBUS INDUSTRIE A320 G-FNNA

LE BOEING 737-200 C-GQBH

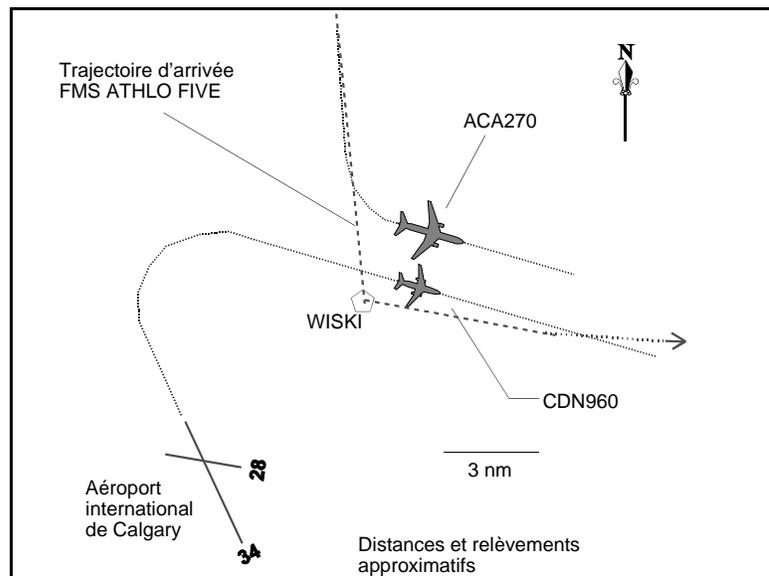
À 6 h 57 min 50 s, CDN960, en route vers Toronto (Ontario), communique avec le contrôleur des départs de Calgary pour lui signaler qu'il a quitté la piste 34 et qu'il franchit 5 000 pieds en montée vers 7 000 pieds. Le contrôleur des départs autorise alors CDN960 à effectuer un virage à droite à un cap de 090 degrés et à monter jusqu'au FL 250. Peu après, le contrôleur des arrivées signale au contrôleur des départs que ACA270 se trouve toujours à 10 000 pieds. Environ 50 secondes plus tard, le

Trajectoires de vol d'ACA270 et de CDN960

contrôleur des départs se rend compte que les critères radar prescrivant un espacement vertical de 1 000 pieds ou un espacement latéral de 3 nm risquent de ne pas être respectés, et il ordonne à CDN960 d'effectuer un virage à droite à un cap de 110 degrés, en l'avisant que des vecteurs lui permettant d'intercepter la voie aérienne lui seront transmis. À 6 h 59, le contrôleur des arrivées autorise le pilote d'ACA270 à descendre jusqu'à 6 000 pieds s'il le désire. Le pilote d'ACA270 accuse réception de l'autorisation. Dix-neuf secondes plus tard, le contrôleur des arrivées annule la STAR et autorise ACA270 à prendre un cap de 110 degrés parallèle à la trajectoire de vol de CDN960. Les deux appareils se trouvent alors à la même altitude, à 2 nm l'un de l'autre, soit un espacement inférieur à l'espacement radar obligatoire. Ils suivent ensuite des trajectoires parallèles jusqu'à ce que l'espacement vertical minimal soit respecté, et sont alors autorisés par le contrôle de la circulation aérienne à poursuivre leur vol.
